# Fire Test Report

Core: SAUERLAND 38 VL

| Test-No. | <b>F1631</b> |
| Date | <b>01.09.2011</b> |

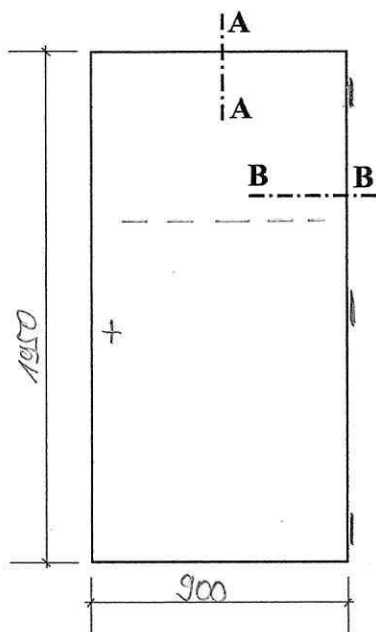
Grund für Ende: Deckdurchbrand im Bereich der Stoßfuge 38VL

Bemerkungen: \*HDF mit PVAC-D3 auf 38VL geleimt  
\*\* Blähpapier N 2x15 im Riegel zur Fuge zur Einlage

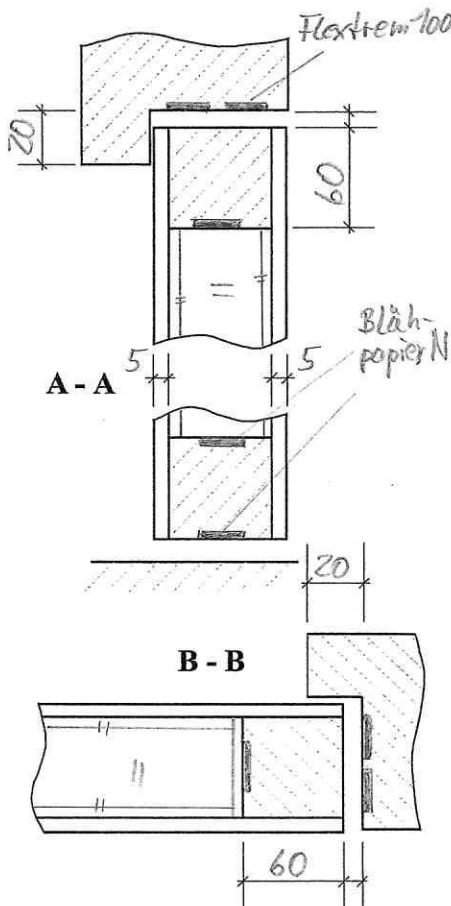
| Zeit | Stelle | Bemerkungen |
|---|---|---|
| | | - im Deck (5mm HOF) auf Kaltseite ist ein Platzer über<br>die ganze Breite (siehe Photo) |
